L'audit de
potentiel piétonnier
de la **RUI Mercier-Est**

**L'audit de potentiel piétonnier de la
RUI Mercier-Est
Pour un secteur qui marche**

2011

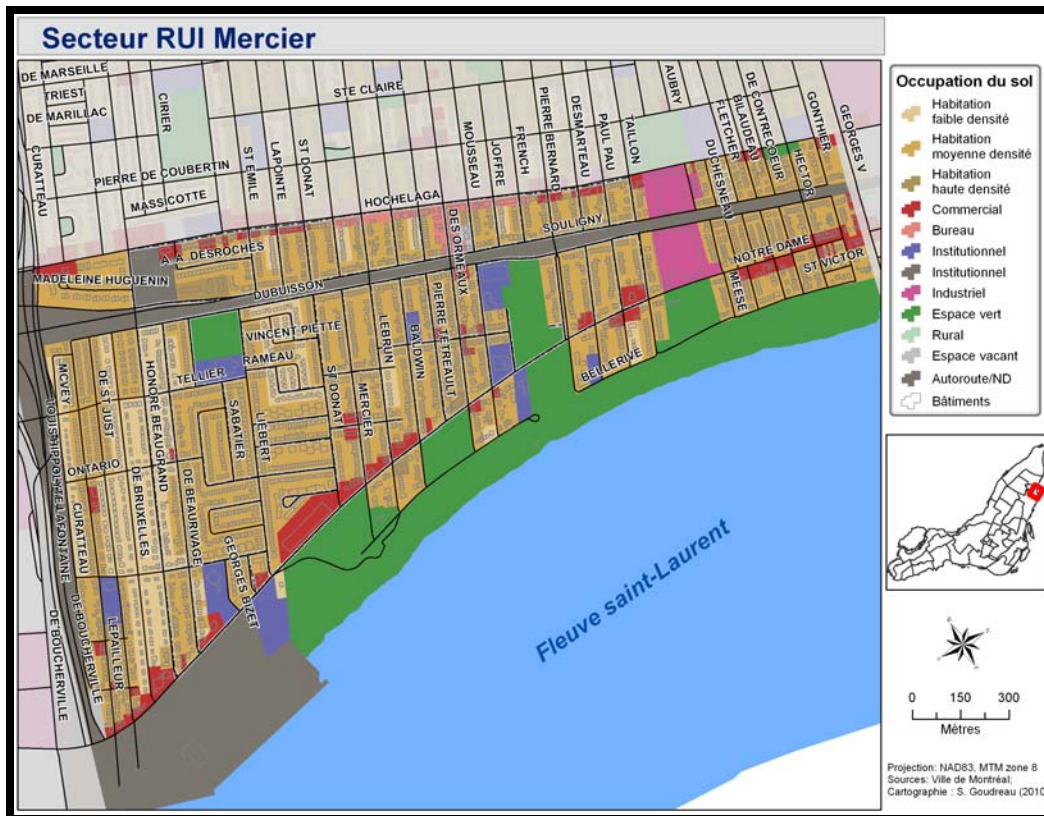
Le secteur dispose de quelques pôles commerciaux et communautaires dont l'accès peut être difficile en raison de barrières anthropiques (voies ferrées, route majeure).

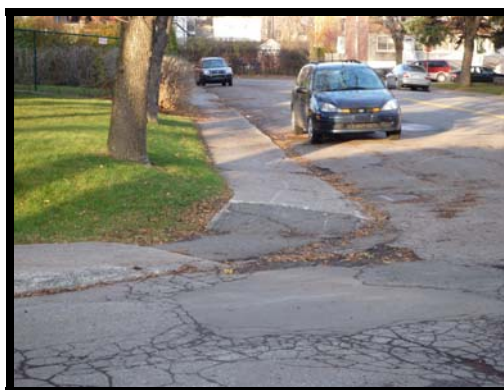
- La majorité des trottoirs aux intersections disposent de bateaux pavés⁷.
- Seulement 17 % des tronçons disposent d'un seul trottoir (ex. : rue Dubuisson); les autres tronçons ayant des trottoirs de chaque côté. Plus du tiers des trottoirs sont dans un mauvais état (bosses, dénivellations imprévues et fentes assez importantes). Certains bateaux pavés sont dans un très mauvais état (ex. : rue Rameau).

Bateau pavé de l'une des intersections de la rue Rameau

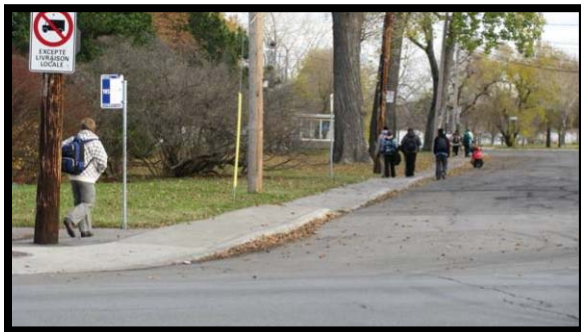
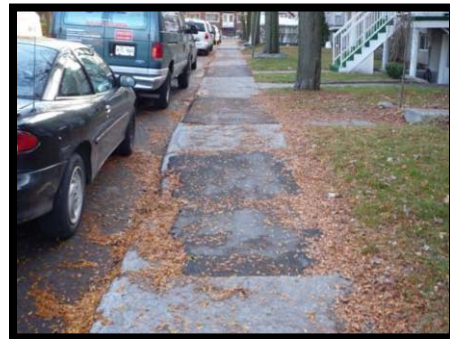
Trottoirs communs dans le secteur de la RUI Mercier-Est

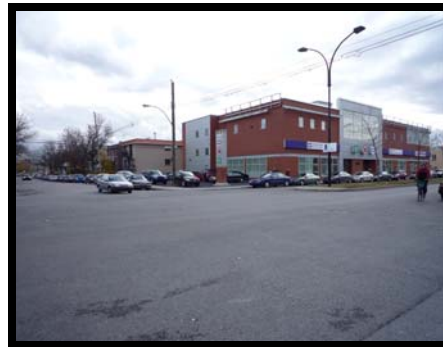
*Intersection large d'un point de vue
de piéton*

- Plus de 48 % des tronçons se croisent à une intersection qui est large.
- Il y a des feux de signalisation sur 15 % des tronçons (25 tronçons), mais seulement six intersections disposent aussi de feux pour piétons, dont trois sont à décompte numérique.

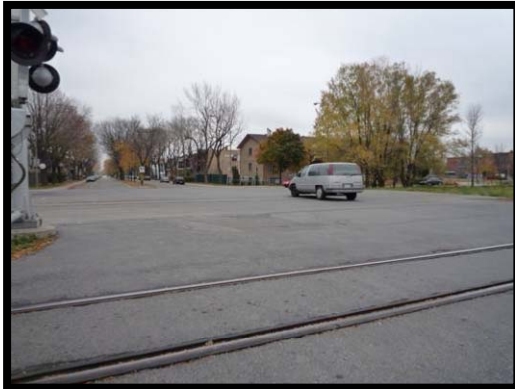
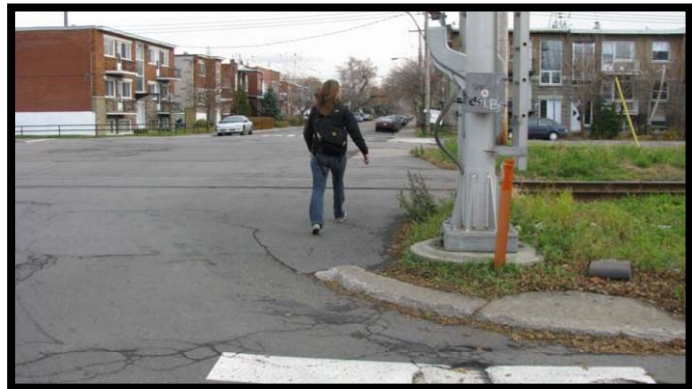
Certaines rues ont peu de marquage au sol et leurs configurations rendent les déplacements à pied quelquefois périlleux

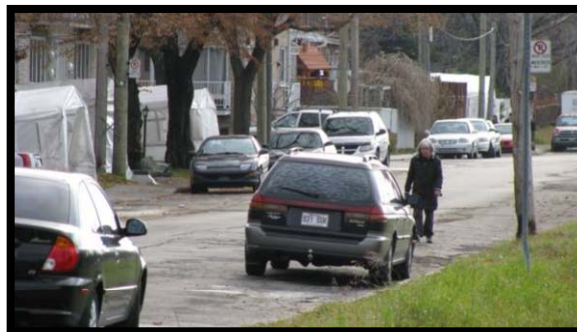
Trottoir présent d'un seul côté de la rue
