Avis sur le projet d'aménagement d'une plage publique dans l'arrondissement de Verdun, Montréal

Julie Brodeur, M.Sc., toxicologue
Monique Beausoleil, M.Sc., toxicologue
Le 14 novembre 2017

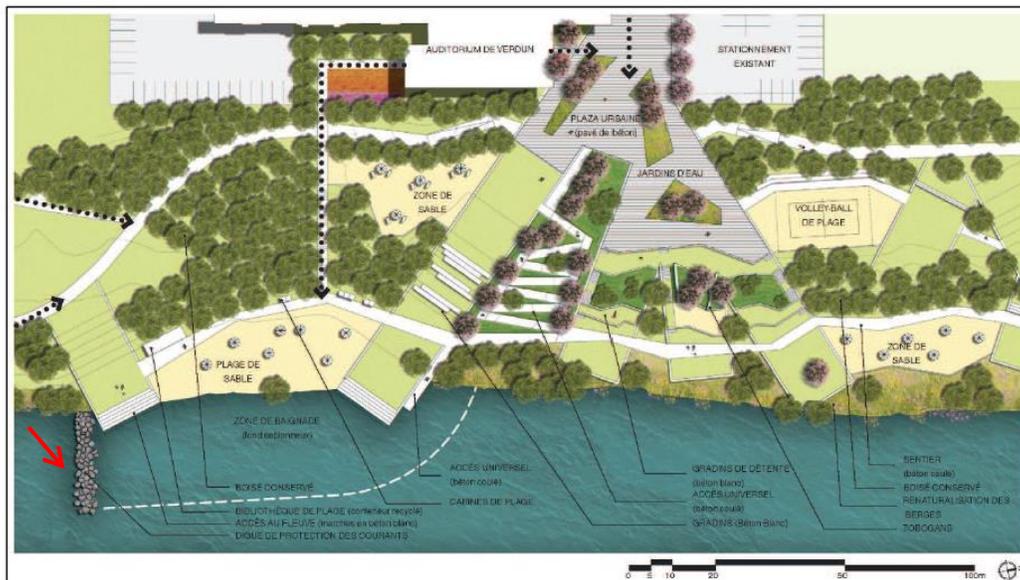
Figure 2. Projet d'aménagement initial de la plage de Verdun et digue de protection perpendiculaire au courant du chenal de l'Île-des-Sœurs indiquée par une flèche rouge sur la carte

Il est prévu de construire une digue de protection perpendiculaire au courant du chenal de l'Île-des-Sœurs en vue de s'assurer d'une zone de baignade sécuritaire, car le courant dans le secteur est trop important pour permettre la baignade (Cueto Bergner et Aubel, 2016 ; Aubel et Deslauriers, 2017). La Figure 2 montre une vue en plan du projet initial proposé pour le projet de plage (Cueto Bergner et Aubel, 2016). Des modifications au concept initial ont été apportées par la suite, notamment en ce qui a trait à la base des marches donnant accès à l'eau¹. La Figure 3 présente ce changement, mais ne représente pas le concept « final » du projet de plage puisqu'il y a eu d'autres modifications au cours des derniers mois, dont l'ajout de ponceaux² dans la digue.

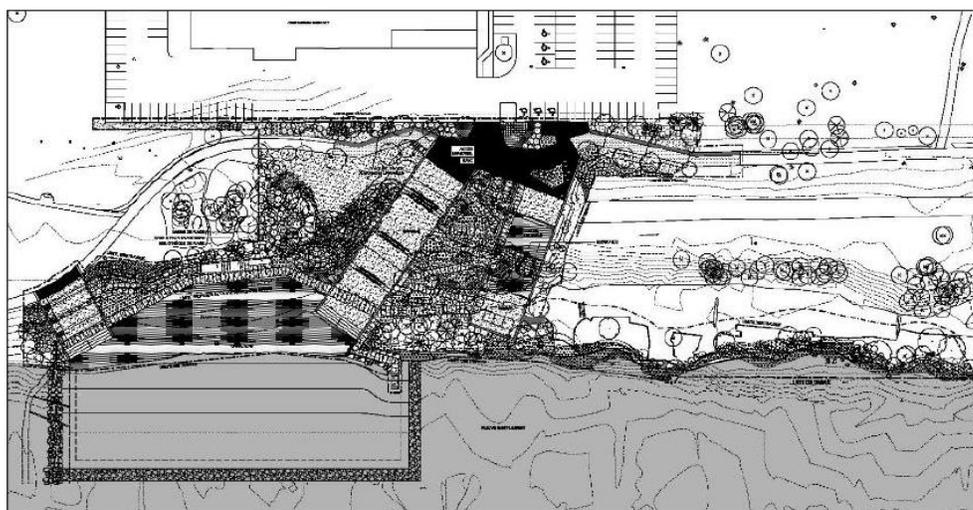
Figure 3. Modifications au projet de la Plage de Verdun notamment en ce qui a trait aux chemins d'accès à l'eau (marches)

¹ Selon Aubel et Deslauriers, 2017, « dans le concept initial, la base des marches à l'extrémité des deux chemins d'accès sont en contact avec l'eau (partiellement submergée) en tout temps tandis que dans le concept final ces structures sont hors de l'eau, plus haut sur la plage pour les conditions de débit moyen estival ».

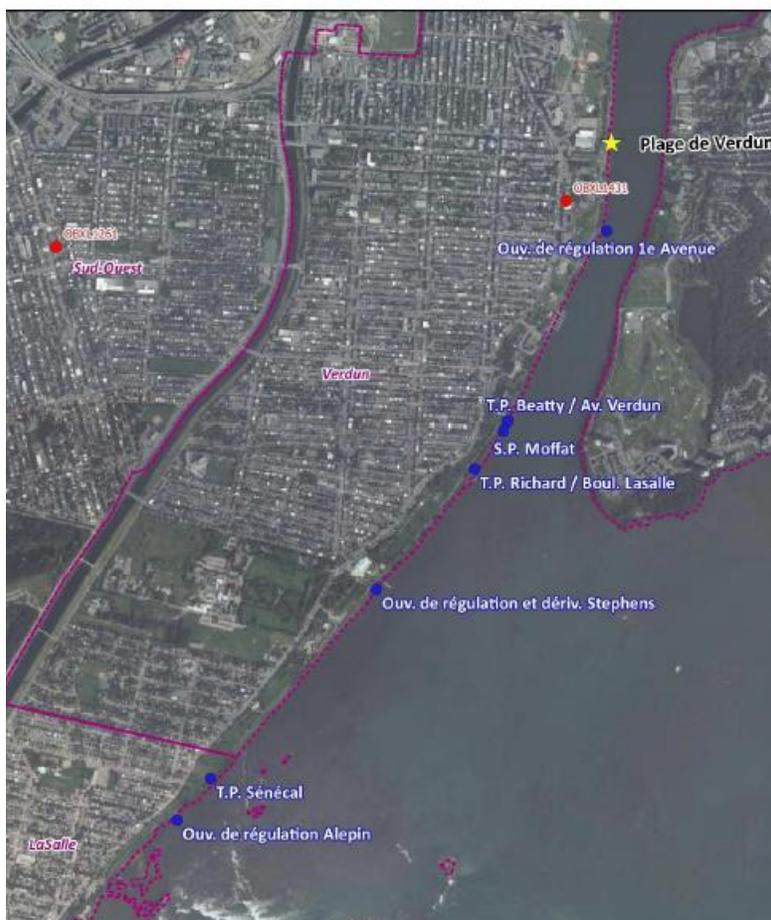
Figure 4. Ouvrages de surverse situés en amont du site pour le projet de plage susceptibles d'affecter la qualité de l'eau au site à l'étude

Brouillette, 2017 dénombre 12 ouvrages de surverse⁶, sur une distance d'environ 10 km, en amont, entre l'entrée du canal Lachine et le site prévu pour le projet de plage. De leur côté, Fleury et Charron, 2017 indiquent que 8 ouvrages de surverse, situés jusqu'à 4 km en amont, peuvent affecter la qualité de l'eau au site prévu pour le projet de plage. Il s'agit des structures suivantes : 1^{re} avenue, Stephens (régulateur), Alepin, station de pompage Moffat et trop-pleins Beatty, Richard, Sénécal et Stephens⁷ (Figure 4).

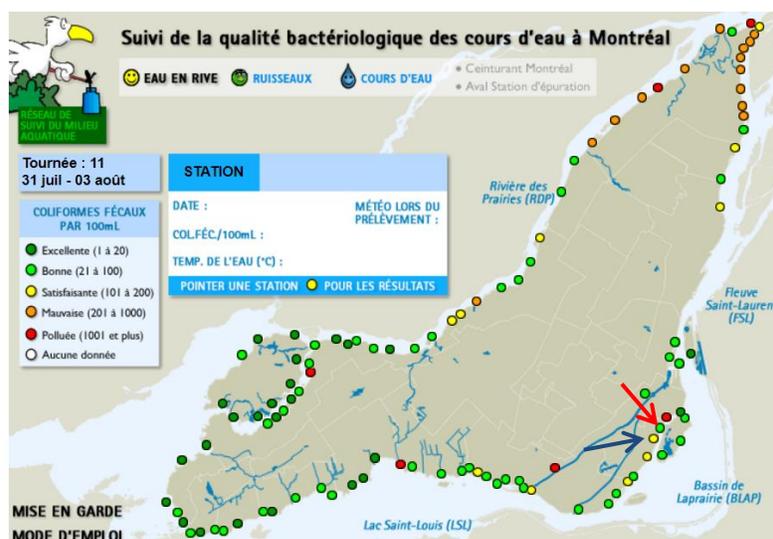
Figure 5. Localisation des stations d'échantillonnage du RSMA autour de l'île de Montréal. La station d'échantillonnage située le plus près en amont du site prévu pour le projet de plage BLAP-4 (flèche bleue) et la station d'échantillonnage BLAP-4.25 (flèche rouge) située sur le site prévu pour la plage

Les données de la qualité bactériologique de l'eau en rive (concentrations en coliformes fécaux) du RSMA proviennent de 2 stations d'échantillonnage : la station d'échantillonnage BLAP- 4, située le plus près en amont du site prévu pour le projet de plage et la nouvelle station d'échantillonnage BLAP-4.25 située sur le site prévu pour le projet de plage⁸ (Figure 5). Les données de la Direction de l'épuration des eaux usées du Service de l'eau de la Ville de Montréal (concentrations en *E. coli*) ont été identifiées BLAP-4.25* afin de les distinguer des résultats d'analyse obtenus pour les autres stations d'échantillonnage, mais le lieu de prélèvement des échantillons d'eau est situé au même endroit que la station BLAP-4.25, soit au site prévu pour le projet de plage. Un échantillonnage quotidien à la station d'échantillonnage BLAP-4.25* a été réalisé tous les jours de la semaine, à partir du 23 mai 2017 jusqu'au 17 août 2017, à l'exception des jours de fin de semaine et des jours fériés.

⁸ La station d'échantillonnage BLAP-4 réfère au parc Desmarçais, marina de Verdun, intersections boulevard LaSalle et boulevard Desmarçais à Verdun. La station BLAP-4.25 réfère au projet de plage, derrière l'auditorium de Verdun à l'intersection du boulevard Gaétan-Laberge et de la rue de l'Église (Ville de Montréal, 2017).

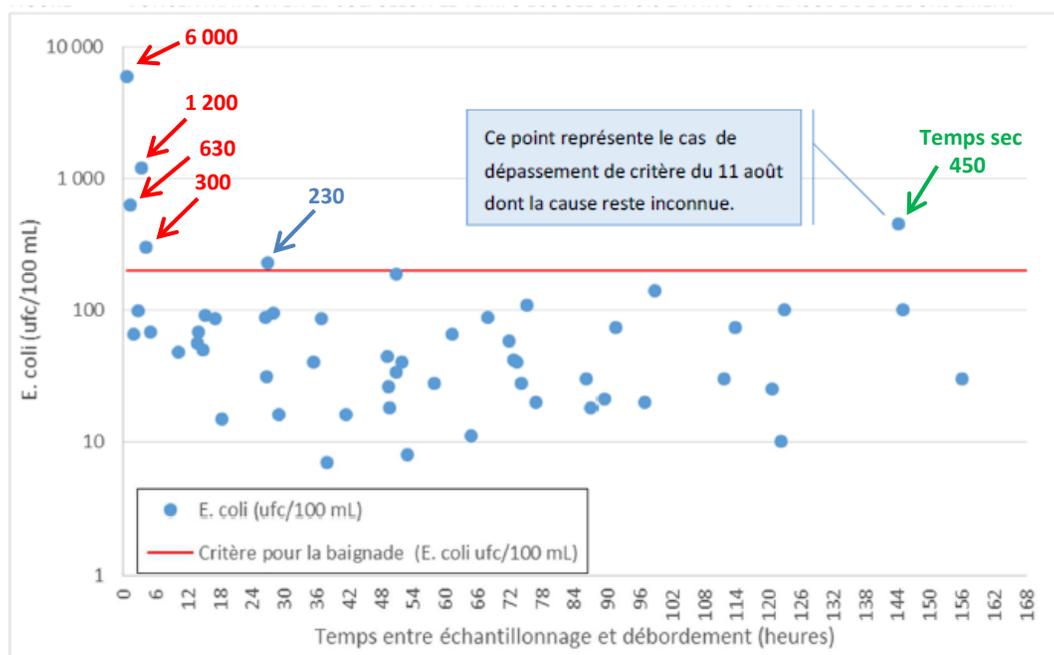
Figure 6. « Concentration en *E. coli* selon le temps écoulé depuis la fin d'un épisode de débordement » Adapté de Fleury et Charron, 2017 (les flèches indiquent les 6 dépassements du critère de qualité de l'eau de baignade)

Fréquences d'échantillonnage. Tel que discuté précédemment, 4 des 6 échantillons d'eau ayant montré un dépassement du critère de qualité de l'eau de baignade en 2017 ont été prélevés dans les 6 premières heures suivant la fin d'un débordement (indiqués en rouge à la Figure 6). Ces observations nous amènent à penser qu'un échantillonnage réalisé 2 fois par jour (le matin et en fin d'après-midi) et 7 jours par semaine, durant la saison estivale 2017, tel que suggéré par le MDDELCC (Brouillette, 2017), aurait certainement démontré plus de dépassements du critère de qualité de l'eau de baignade, fournissant ainsi un meilleur portrait de la situation au site à l'étude. Ainsi, des échantillonnages faits durant la fin de semaine auraient permis de mettre en évidence des dépassements du critère de qualité de l'eau de baignade à quelques reprises durant l'été 2017 à cause de pluies de ≥ 10 mm entraînant des débordements d'ouvrages de surverse les vendredis ou les samedis : ex. : 24 mm de pluie entraînant 245 minutes de débordement le vendredi 4 août ou 21,5 mm de pluie causant 130 minutes de débordement le samedi 8 juillet (Tableau 5 de l'annexe 1).

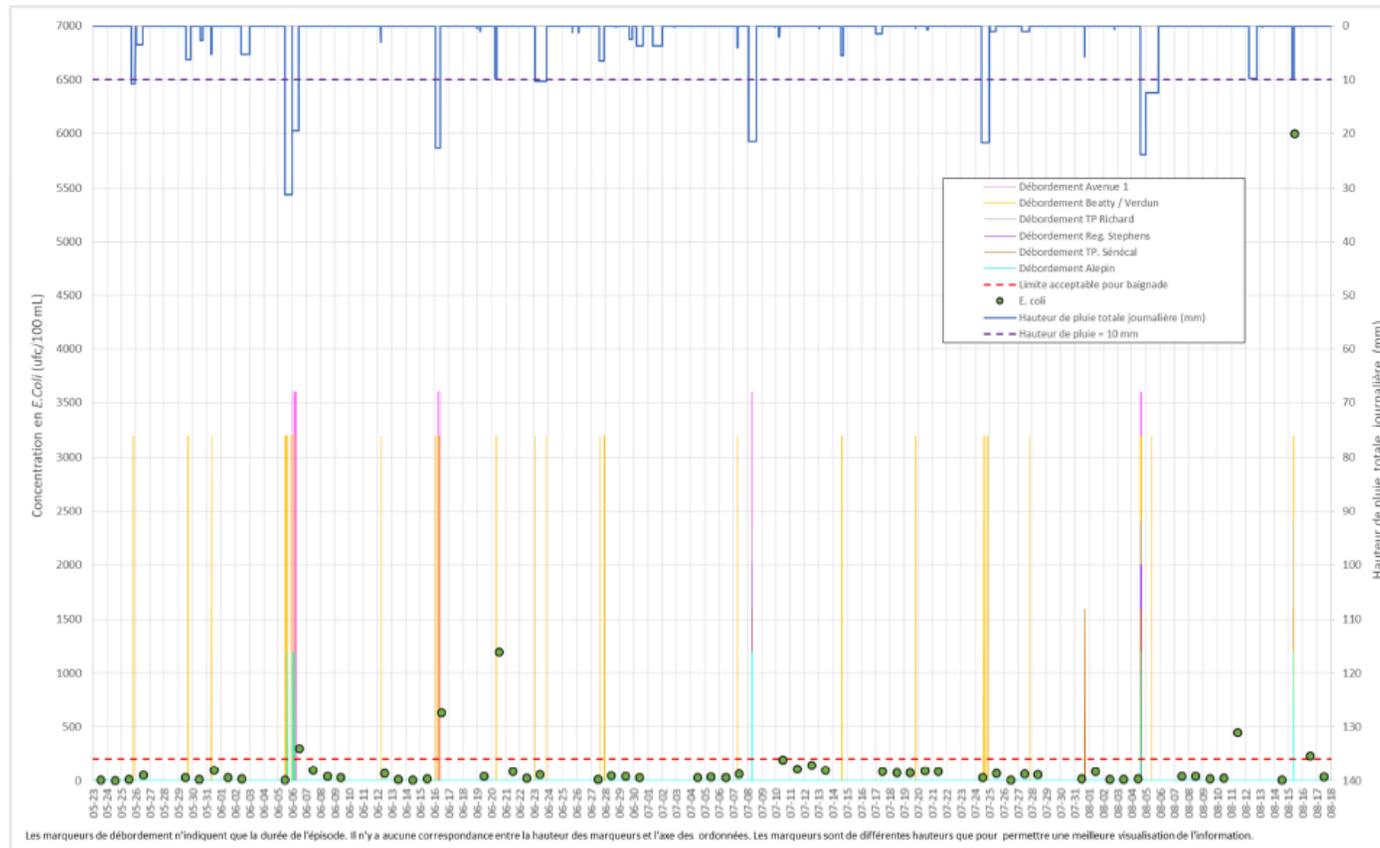
FIGURE 2 ÉVOLUTION TEMPORELLE DE LA QUALITÉ BACTÉRIOLOGIQUE DE L'EAU, DÉBOURDEMENT D'EAUX USÉES ET PLUVIOMÉTRIE À LA PLAGE DE VERDUN ENTRE LE 23 MAI ET LE 17 AOÛT 2017
