L'audit de potentiel piétonnier actif sécuritaire (PPAS)

**Quartier de la santé du Centre hospitalier universitaire de
Montréal (CHUM)**

Réalisé par le secteur Environnement urbain et santé de la Direction de
santé publique de Montréal

18 novembre 2013

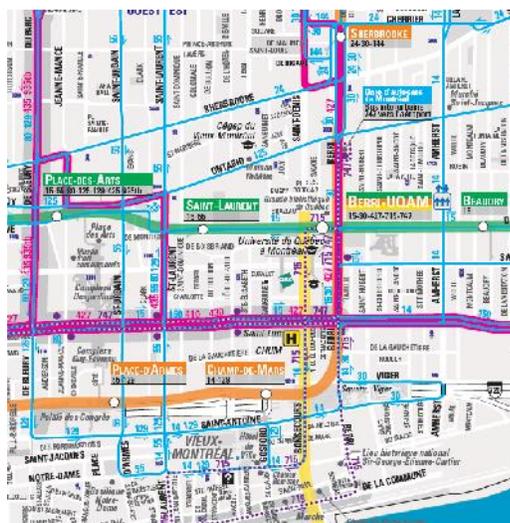
UN SECTEUR ACCESSIBLE EN TRANSPORT COLLECTIF

Présence de plusieurs stations de métro et de circuits d'autobus

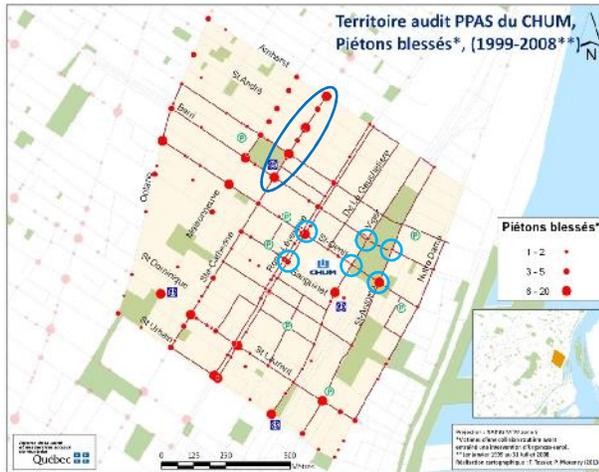
LES BLESSÉS DE LA ROUTE : PIÉTONS

Les causes principales :

- Volume de circulation
- Vitesse des véhicules
- Aménagement aux intersections

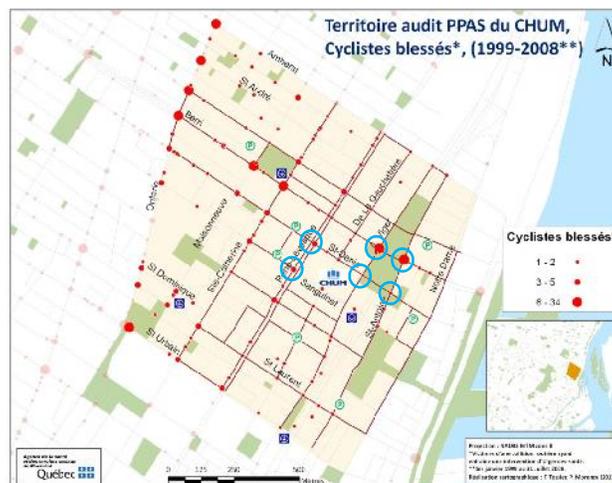
LES BLESSÉS DE LA ROUTE : CYCLISTES

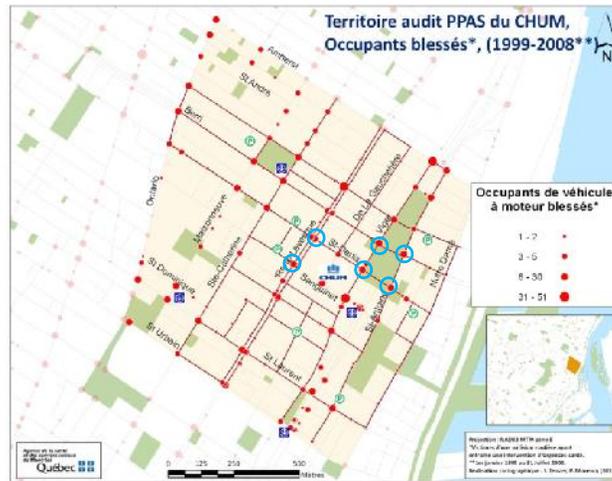
LES BLESSÉS DE LA ROUTE : OCCUPANTS DE VÉHICULE

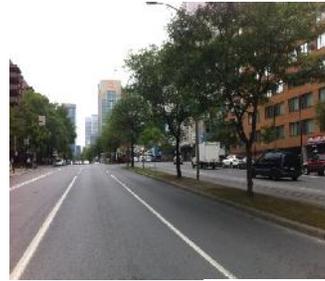
Peu de mesures d'apaisement de la circulation aux intersections

- Des avancées de trottoirs près de quatre traverses
- Des supports à vélo près de quatre traverses
- Une station Bixi en bordure d'une traverse
- Une barrière temporaire près d'une traverse
- Un terre-plein

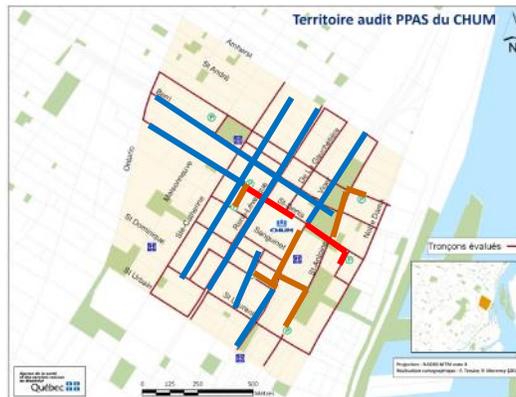
Portrait du potentiel piétonnier de plusieurs rues (trajets)

Faits saillants pour 2 des 6 trajets audités (en rouge sur la carte)

- 6.2.1 Chaussegros-de-Léry
- 6.2.2 Safeway

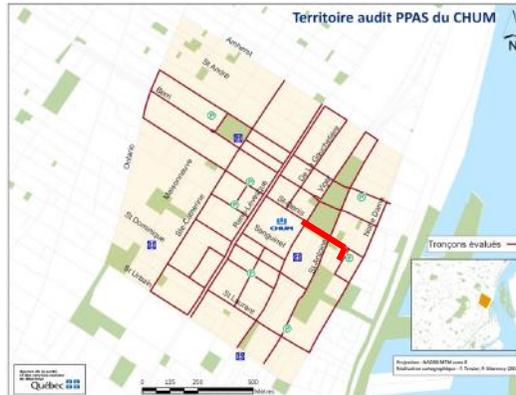
6.2.1 Portrait du potentiel piétonnier du trajet menant au stationnement Chaussegros-de-Léry

Stationnement Chaussegros-de-Léry :

- 330, rue Champ de mars

Rues (trajet) :

- Champ-de-Mars et Saint-Denis

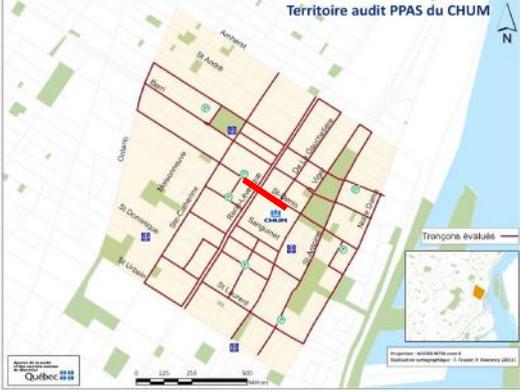
Territoire audit PPAS du CHUM

6.2.2 Portrait du potentiel piétonnier du trajet menant au stationnement Safeway sur Saint-Denis

Stationnement Safeway :

- 1170, rue Saint-Denis

Rues (trajet) :

- Saint-Denis

Tronçons évalués

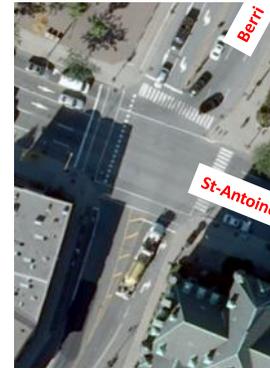
6.3.1 Portrait de l'intersection Berri / Saint- Antoine ●

- 4 traverses piétonnes peintes et visibles
- Lignes d'arrêt visibles
- Stationnement interdit à moins de 5 m interdit par panneau (sauf un côté)
- Bonne visibilité aux quatre coins de l'intersection

Feu de signalisation :

- 3 feux de signalisation avec feux piétons avec décompte numérique
- Bouton d'appel pour feux piéton peu visible (*)

Bateau pavé aux 4 traverses :

- Mauvais état pour deux bateaux pavés

- Des feux piétons à décompte numérique sont à implanter systématiquement sur les artères et certaines collectrices
- Des mesures de sécurisation des piétons sont à implanter (refuge piéton, dégagement 5 m, saillies, etc.) :
 - aux intersections à 4 branches
 - sur les artères
 - aux 6 intersections étudiées (+ Sanguinet et Viger)
