L'audit de
potentiel piétonnier
de la **RUI Galt**

Pour un quartier qui marche

Par Sophie Paquin, Ph.D. et urbaniste

2011

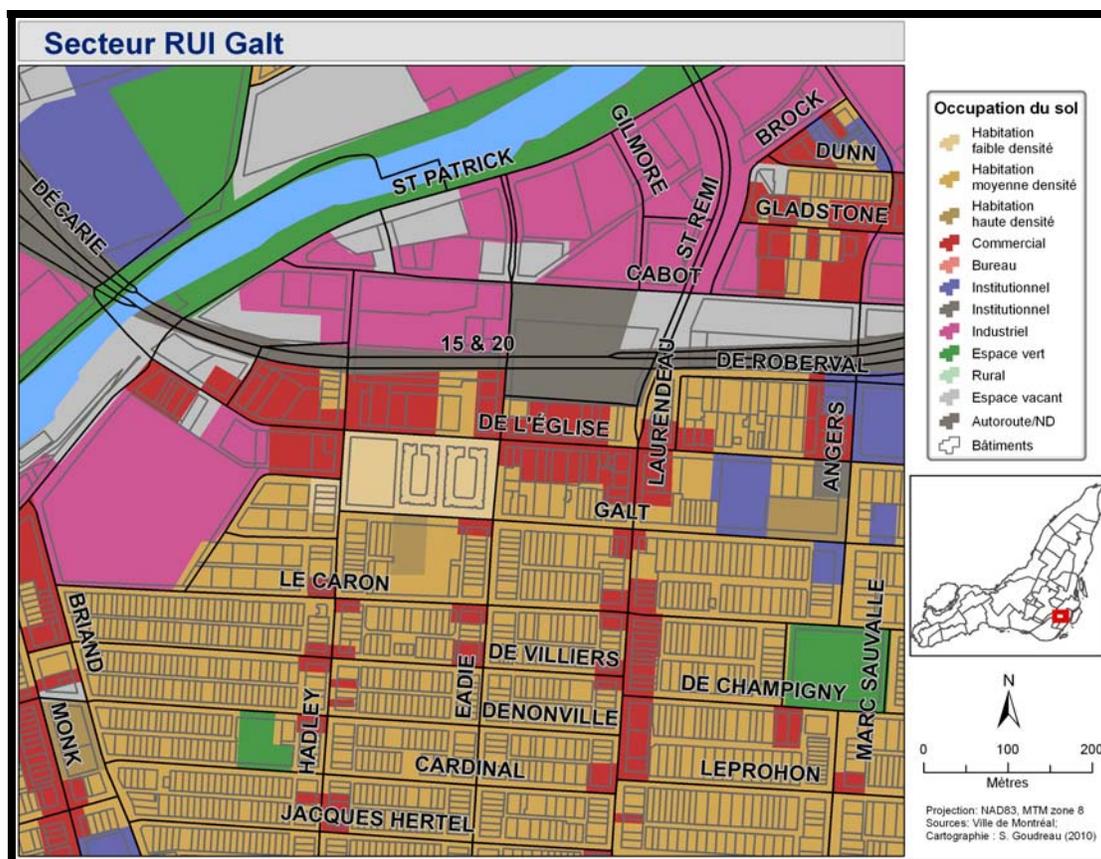
Cette carte des usages du sol montre la présence de commerces et le peu d'espaces verts dans le secteur

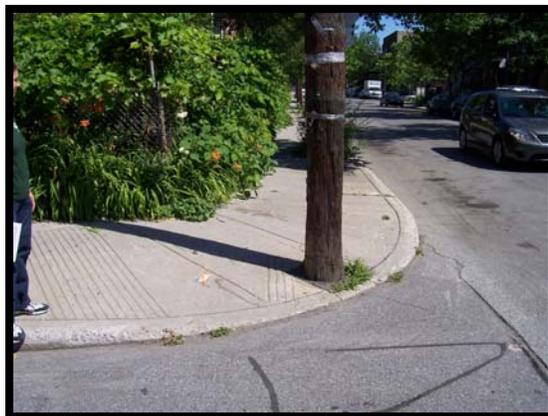
- Presque toutes les rues possèdent un trottoir de chaque côté de la chaussée.
- Plus de 90 % des tronçons ont des trottoirs considérés dans un état moyen à bon, les problèmes notés sont les suivants : bosses, dénivellations imprévues et fentes.
- Le quart des trottoirs était en partie bloqué par des obstacles (poteaux, végétation mal entretenue).
- Les trottoirs sont d'une largeur standard d'environ 1,7 mètre et peuvent aller jusqu'à 2,4 mètres pour ceux qui disposent d'un espace tampon entre la voie de déplacement pour piéton et la chaussée, soit près de la moitié d'entre eux.
- La composition des bandes tampons dans le secteur est variée : gazon, fleurs et arbres plantés dans des fosses. Cependant, l'asphalte reste le matériau de revêtement le plus fréquent pour l'espace tampon.

Trottoir et bateau pavé en partie bloqués par un poteau. Source : Prévention Sud-Ouest

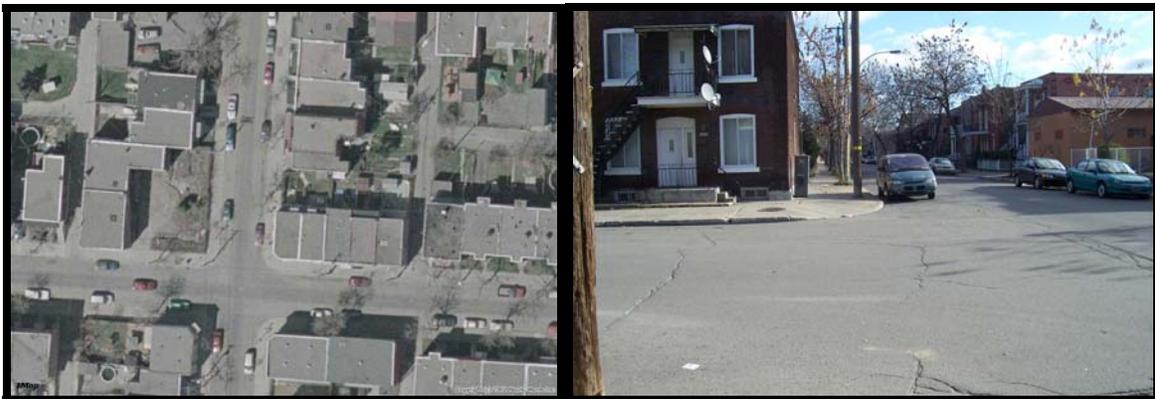
- Certaines intersections ont un panneau d'arrêt sans avoir de ligne d'arrêt pour les véhicules. Cette configuration se retrouve sur 5 % des tronçons.
- On retrouve du marquage au sol, incluant la ligne d'arrêt des véhicules, sur 35 % des tronçons. Ce marquage était en bon état lorsque présent.

Intersection typique du secteur sans marquage au sol pour piétons, ni ligne d'arrêt pour les véhicules
Source : navigateur urbain, Ville de Montréal (photo de gauche) et Prévention Sud-Ouest (photo de droite)

- Améliorer l'encadrement de la circulation aux intersections (marquage au sol, feux piétons, etc.).
- Implanter des mesures d'apaisement de la circulation et de réduction du transit motorisé.

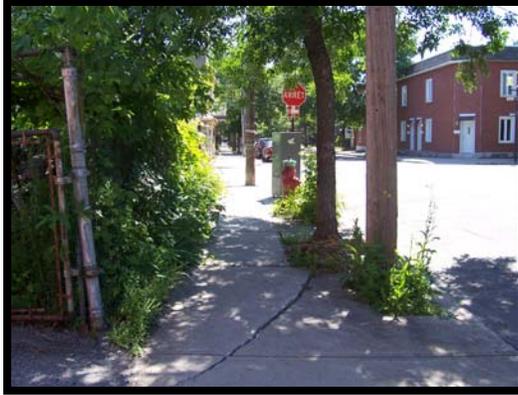
- Au moment de l'enquête, presque la moitié des tronçons (47 %) présentaient des déficiences sur le plan de l'entretien des espaces publics et privés : dégradation des bâtiments (ex. : fenêtre brisée, besoin de réparations et de peinture sur les bâtiments). La présence de déchets à la traîne (bouteille d'alcool à la traîne, débris de vitres d'automobiles sur la chaussée) a également été notée.

Le secteur possède plusieurs recoins qui limitent le champ de vision et le sentiment de sécurité. La végétation qui embellit le quartier est souvent peu entretenue. Source : Prévention Sud-Ouest

- Soutenir la diversification des commerces et leur viabilité économique afin que des commerces et services soient accessibles à distance de marche.
- Améliorer l'entretien global des terrains publics et privés afin de renforcer le sentiment de sécurité et rehausser l'attrait du quartier.

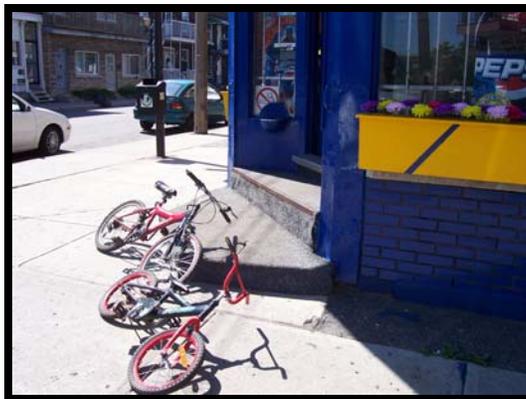
- Onze tronçons (22 %) disposent d'arrêts d'autobus, mais seulement 2 % comptent un abri, et aucun n'a de banc.
- Les infrastructures cyclables sont quasi inexistantes, autant les voies cyclables que les équipements comme les supports à vélo. Seul le parc linéaire près du canal Lachine offre une piste cyclable.

Une population qui apprécie le transport actif, mais qui dispose de peu d'installations propices à cette pratique. Source : Prévention Sud-Ouest

- Améliorer l'offre de transport collectif et les équipements offrant convivialité et confort aux usagers (ex. : banc, abribus).
- Intégrer dans le nouveau projet de Turcot des mesures d'aménagement pour rendre plus conviviaux et sécuritaires les abords de cet échangeur. Ajouter des mesures de mitigation pour diminuer les effets locaux de la pollution de l'air et les zones de bruit importantes.

- Implanter une piste cyclable utilitaire dans le quartier qui se connecterait au réseau cyclable existant.
- Installer des supports à vélo sécuritaires.
