L'audit de
potentiel piétonnier
de la **RUI Saint-Pierre**

Pour un quartier qui marche

2011

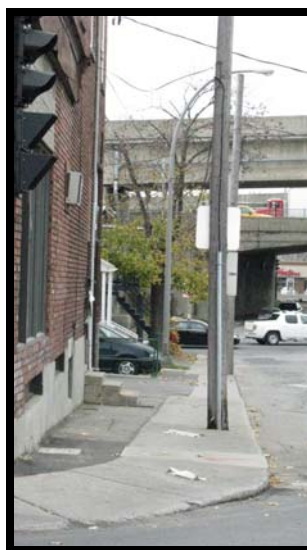
- Plus de 90 % des tronçons du secteur ont des trottoirs (76 tronçons). De plus, sur 67 % des tronçons, on retrouve des trottoirs des deux côtés de la chaussée (56 % des tronçons).
- 60 % des tronçons sont pourvus de trottoirs (50 tronçons) d'une largeur allant de 1,2 mètre à 2,4 mètres.
- Seulement 10 % des tronçons (8 tronçons) ont des trottoirs disposant d'un espace tampon, et la plupart de ces espaces tampons sont constitués de plates-bandes fleuries ou encore de haies.
- Sur 11 % des tronçons, les trottoirs étaient bloqués par un obstacle, le plus souvent il s'agissait d'un poteau disposé au milieu du trottoir.
- Sur 86 % des tronçons, les trottoirs sont considérés comme étant dans un état allant de moyen à bon (les problèmes notés sont principalement les bosses, les fentes et les changements de texture).

Trottoir bloqué par un poteau

- Porter une attention particulière à la sécurité urbaine, principalement le soir, notamment par l'ajout d'éclairage à l'échelle des piétons (lampadaires bas).
- Améliorer l'encadrement des intersections, principalement par des mesures physiques (arrêts, feux de circulation, feux piétons) puisque le marquage est déjà bien présent.
- Implanter davantage de mesures d'apaisement de la circulation (dos d'âne, avancées de trottoir, îlots centraux pour les rues plus larges), la limite de vitesse de 30 km/h actuellement en vigueur ayant un effet limité.
- Sécuriser la piste cyclable existante par l'ajout de mesures de protection entre les voitures et les cyclistes (délinéateurs ou muret en béton).

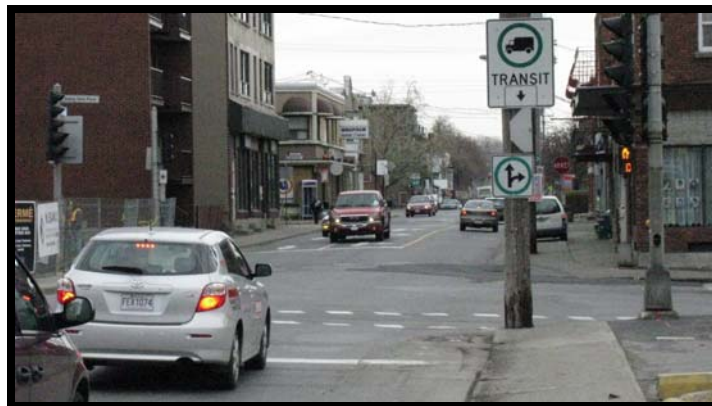
- Près de 70 % des tronçons ont du marquage au sol à l'intersection. La majorité du temps, celui-ci est considéré en bon état (plus de 70 % du temps).
- L'état de la chaussée est considéré comme allant de moyen à bon dans 96 % des cas, les principaux problèmes étant les fentes.
- L'intersection est considérée comme étant large dans une proportion de 42 %.
- Très peu de feux de circulation sont présents dans le secteur (8 % des tronçons).
- Les feux piétons à décompte numérique sont présents sur seulement 6 % des tronçons.
- Un seul type de mesure d'apaisement de la circulation a été répertorié : il s'agit du dos d'âne. Celui-ci est présent sur 8 % des tronçons (7 tronçons).

Une des rares intersections du quartier disposant de feux à décompte numérique pour les piétons

- Améliorer l'encadrement de la circulation aux intersections, principalement la signalisation (feux, feux piétons et arrêts) puisque le marquage au sol y est déjà relativement présent.

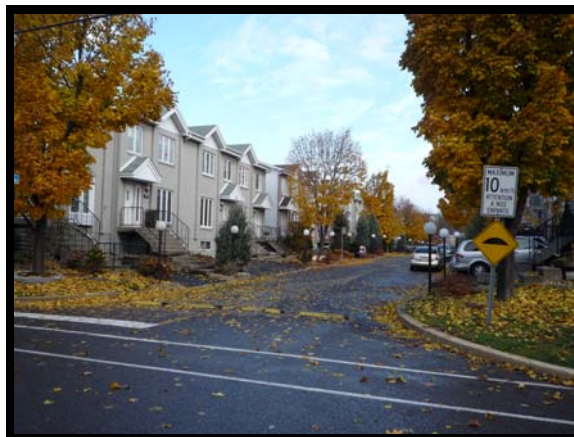
- De manière générale, l'ensemble des bâtiments est perçu comme étant très harmonieux sur 55 % des tronçons (46 tronçons) et l'entretien des immeubles est considéré bon sur 65 % des tronçons (55 tronçons).
- Le paysage visuel est qualifié d'agréable dans 48 % des cas (40 tronçons), alors que la marche est jugée agréable sur 58 % des tronçons (49 tronçons).
- Le bruit est présent et perçu comme nuisible sur 70 % des tronçons (59 tronçons). Il était difficile de soutenir une conversation entre deux personnes, particulièrement aux abords de la rue Saint-Jacques.
- On note une présence d'arbres suffisamment importante pour créer de l'ombre sur 54 % des tronçons (45 tronçons).
- Les rues du quartier sont relativement bien fréquentées puisque la présence de piétons a été observée sur près de la moitié des tronçons (46 % ou 38 tronçons). Le tiers de ces piétons étaient des enfants (32 %).

Photo représentant l'harmonie des bâtiments et l'abondance des arbres dans le secteur

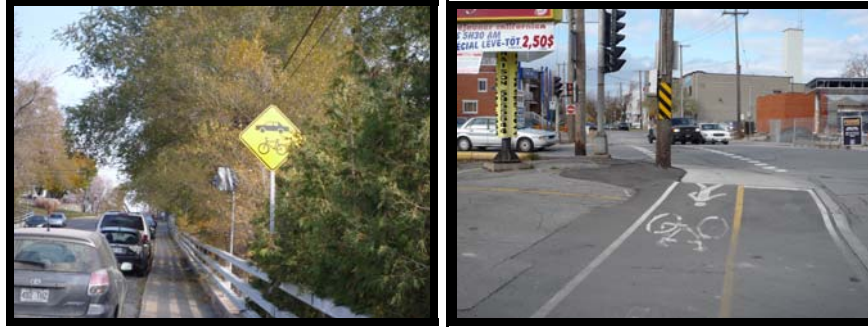
- Le quart des tronçons (21 tronçons) disposent d'un arrêt d'autobus. La moitié de ces arrêts disposent d'un banc ou d'un abri (4 abris, 6 bancs).
- Des infrastructures cyclables sont inventoriées sur 20 % des tronçons. La majorité de ces infrastructures consistent en une bande cyclable peinte sur le bord de la rue (12 tronçons). L'autre type d'infrastructure répertoriée est un panneau de chaussée partagée avec indication au sol que l'on retrouve sur 5 tronçons du secteur.
- D'autre part, un seul support à vélo a été dénombré dans le secteur.

Types d'infrastructures cyclables que l'on peut observer dans Saint-Pierre

- Sécuriser les voies cyclables existantes et implanter une piste cyclable utilitaire qui se connecterait à l'ensemble du réseau cyclable.
- Installer des supports à vélo sécuritaires.
